亭子口灌区一期工程  
水土保持监测季度报告  
(2023 年第三季度)

四川水发勘测设计研究有限公司  
四川院·四川水建·水电七局联合体  
亭子口灌区一期工程设计-采购-施工总承包(EPC)第I标项目部  
二〇二三年十月

## 生产建设项目水土保持监测季度报告表

监测时段：2023年7月1日至2023年9月30日

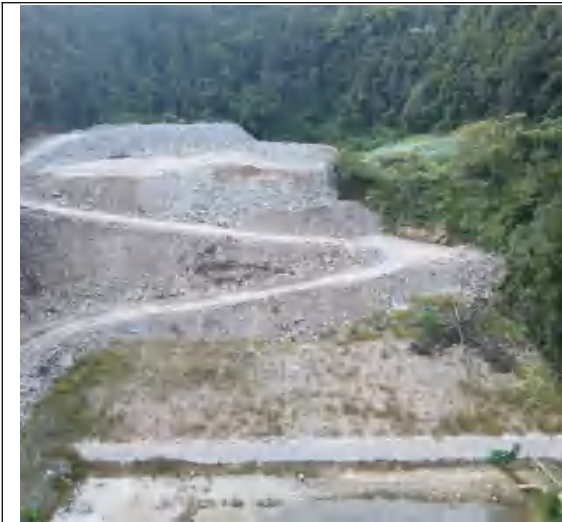
总干 4-1#渣场

2) 总干 2-1#渣场、总干 4-1#渣场未按渣场设计蓝图对下游房屋进行拆除, 总干 10-6#渣场范围内存在民房未拆, 应及时拆除民房, 东干 5-2#渣场下方离民房太近, 存在很大安全隐患, 建议对下游民房进行拆除或者另选渣场堆渣;						
	3) 总干 3-13#渣场、总干 9-5-1#渣场、东干 3-4#渣场堆渣超出渣场范围, 应将弃渣清理至渣场范围内

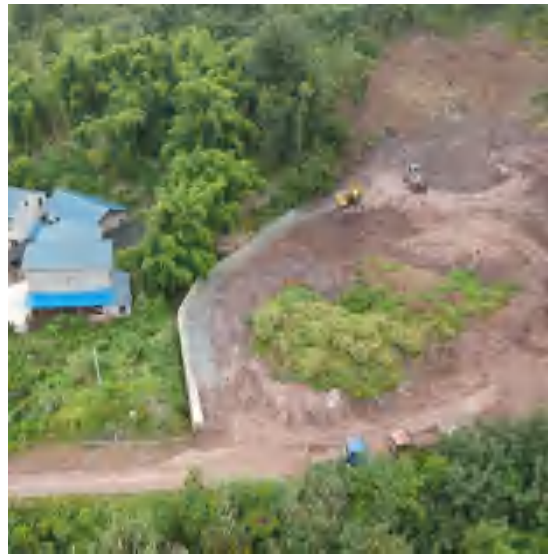
东干 5-2#渣场(下方离民房太近，存在安全隐患，建议拆除民房或另选渣场)
