亭子口灌区一期工程

# 水土保持监测年度报告

(2023 年度)

监测单位：四川水发勘测设计研究院有限公司

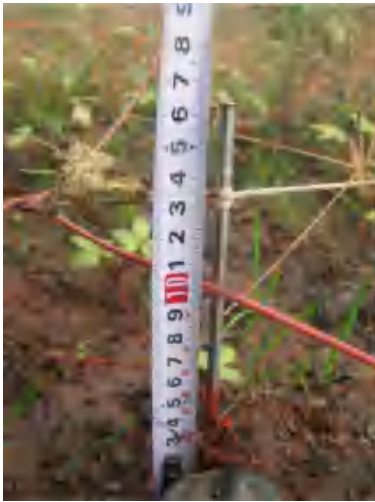
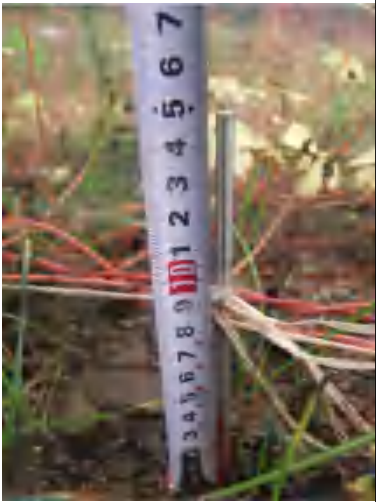
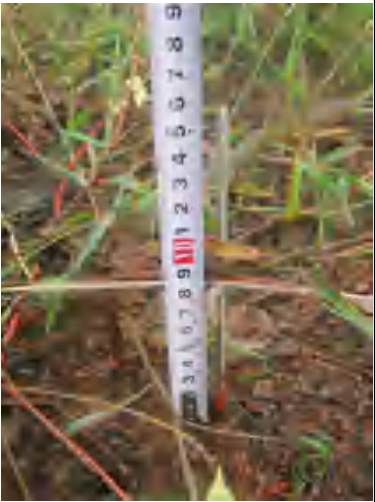
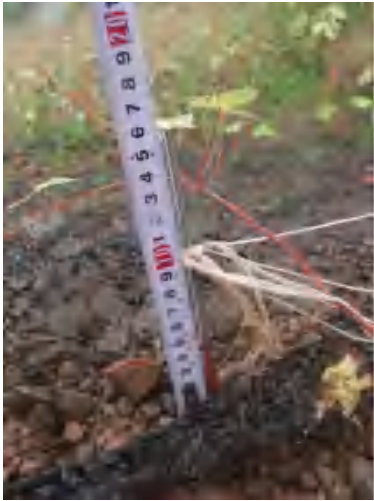
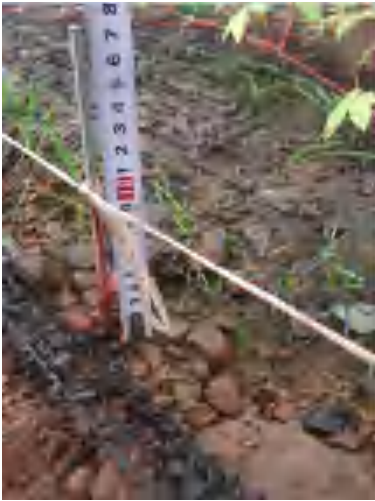
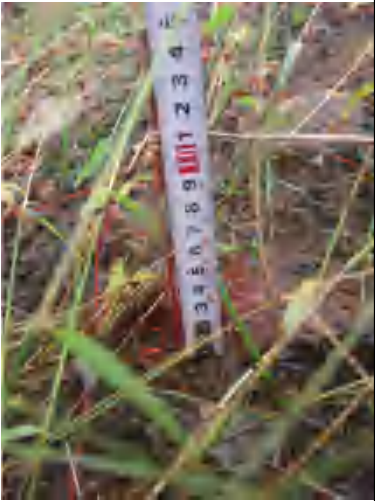
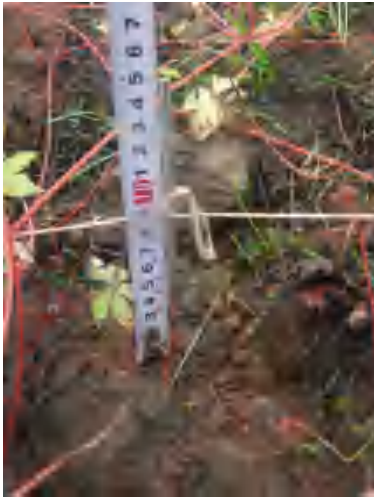
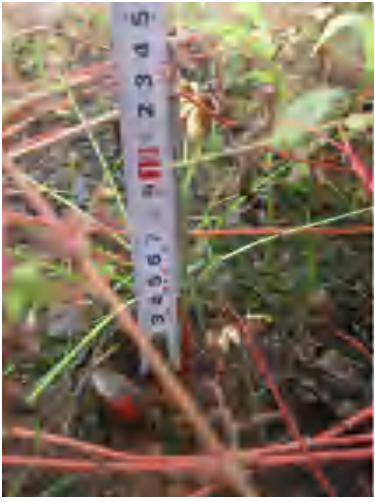
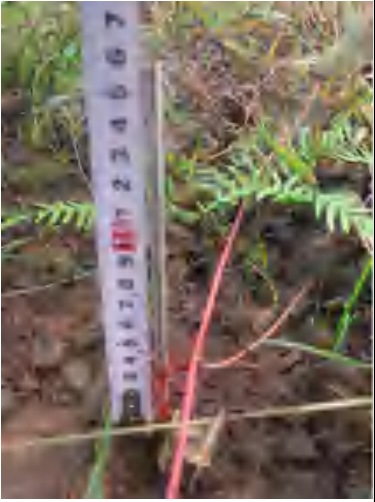
Z<sub>0</sub>— 观测值（mm）；

f— 沉降高度（mm）。

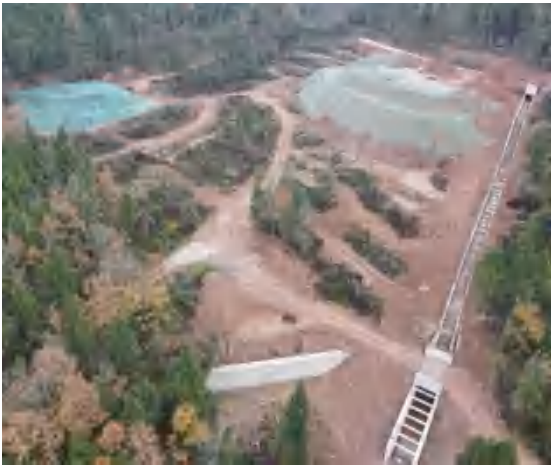
总干 1-1-1#渣场

截止 2023 年 12 月，I 标累计开工工作面 42 个，启用渣场 16 个，按投资计算主体进度约 33.58%。渣场有：总干 1-1-1#渣场、总干 1-1-2#渣场、总干 1-3#渣场、总干 1-4-1#渣场（挡墙重建中）、总干 2-1#渣场、总干 2-2#渣场、总干 2-4#渣场、总干 3-2#渣场、总干 3-3#渣场、总干 3-8#渣场、总干 3-9#渣场、总干 3-13#渣场（渣场扩容中，原挡墙被掩埋）、总干 3-14#渣场、总干 3-15-1#渣场、总干 3-16#渣场、总干 3-16-1#渣场。实施的水土保持措施有剥离表土、主体截排水沟、框格护坡、渣场挡墙、渣场截排水设施、草皮护坡、撒播草籽、临时排水沟、临时遮盖、临时挡护、临时沉沙：

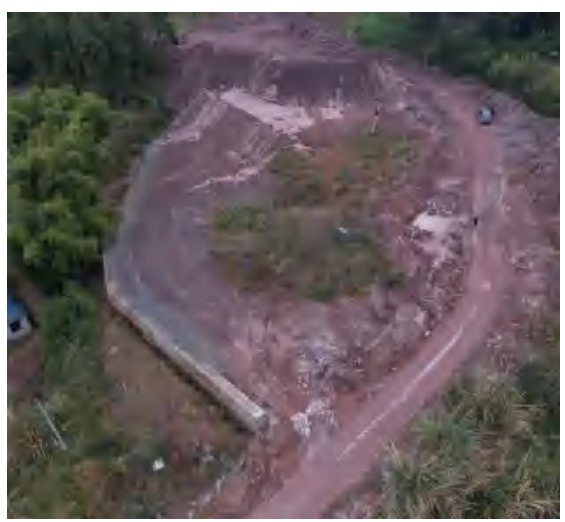
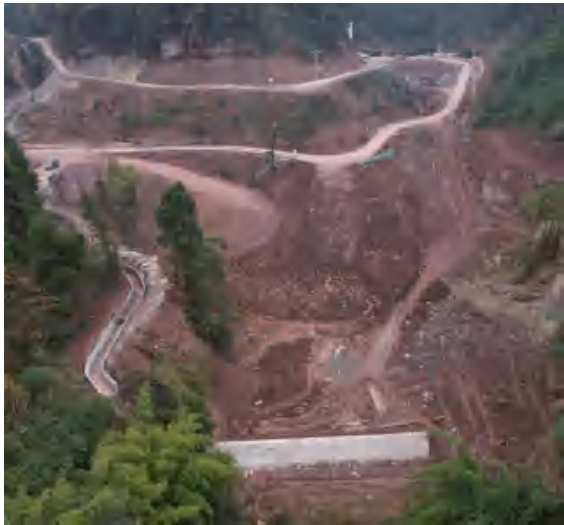
| 东干 4-2#渣场 | <p>东干 5-2#渣场(目前该渣场施工单位暂时作为临时中转场使用,使用过程中不得对下游民房造成危害,若该渣场后期作为永久弃渣场使用,须调整弃渣堆置方案或拆</p> |

| | <p>除下方民房)</p> |

| | 2、总干 2-1#渣场、总干 4-1#渣场已启用，渣场下方有民房，存在安全隐患，且设计蓝图要求拆除，目前建设单位正在协调房屋拆除事宜，须尽快完成房屋拆除；总干 8-7-1#渣场范围内存在民房未拆，目前建设单位正在协调房屋拆除事宜，须尽快完成房屋拆除；东干 5-2#渣场下方离民房太近，目前该渣场施工单位暂时作为临时中转场使用，使用过程中不得对下游民房造成危害，若该渣场后期作为永久弃渣场使用，须调整弃渣堆置方案或拆除下方民房； | | | | | | |
